## B-undersøkelse ved Breivika og Breivika S i Dønna kommune, april 2021

MOWI ASA

**Etter Norsk Standard NS 9410: 2016**

Rapportens tittel: <b>B-undersøkelse ved Breivika og Breivika S i Dønna kommune, april 2021</b>		
Forfatter: Cathrine B. Alegretti		
Feltdato: 15.04.2020 og 19.04.2021 Toktleder: Frida Tradin og Petter Carlsen		Rapportdato: 11.05.2021 Rapportnummer: 119-4-21B Antall sider: 29
Oppdragsgiver: MOWI ASA		Kontaktperson: Maren Strand
Lokalitet: Breivika og Breivika S	Lokalitetsnummer: 28336 og 32897	Driftsleder: Jim Kennet Engevik
Koordinater: 66°09.653N 12°40.903Ø 66°09.653 N 12°40.903 Ø	Fylke: Nordland Kommune: Dønna	Omsøkt MTB Breivika: 4650 tonn Omsøkt MTB Breivika S: 4650 tonn  Antall merder: 14 Merdomkrets: 160
Bakgrunn for undersøkelse: Forundersøkelse		
<b>Sammendrag</b> <p>Aqua Kompetanse AS har gjennomført en akkreditert B-undersøkelse etter metodikk beskrevet i Norsk Standard NS 9410:2016. Både elektrokjemiske målinger og sensoriske registreringer gav indikasjoner på lite påvirkning fra produksjonen. Noe påvirkning ble registrert ved Breivika S i april 2020, for øvrig gav resultatene et inntrykk av gode forhold i bunnmiljøet i anleggssonen. Det ble regist

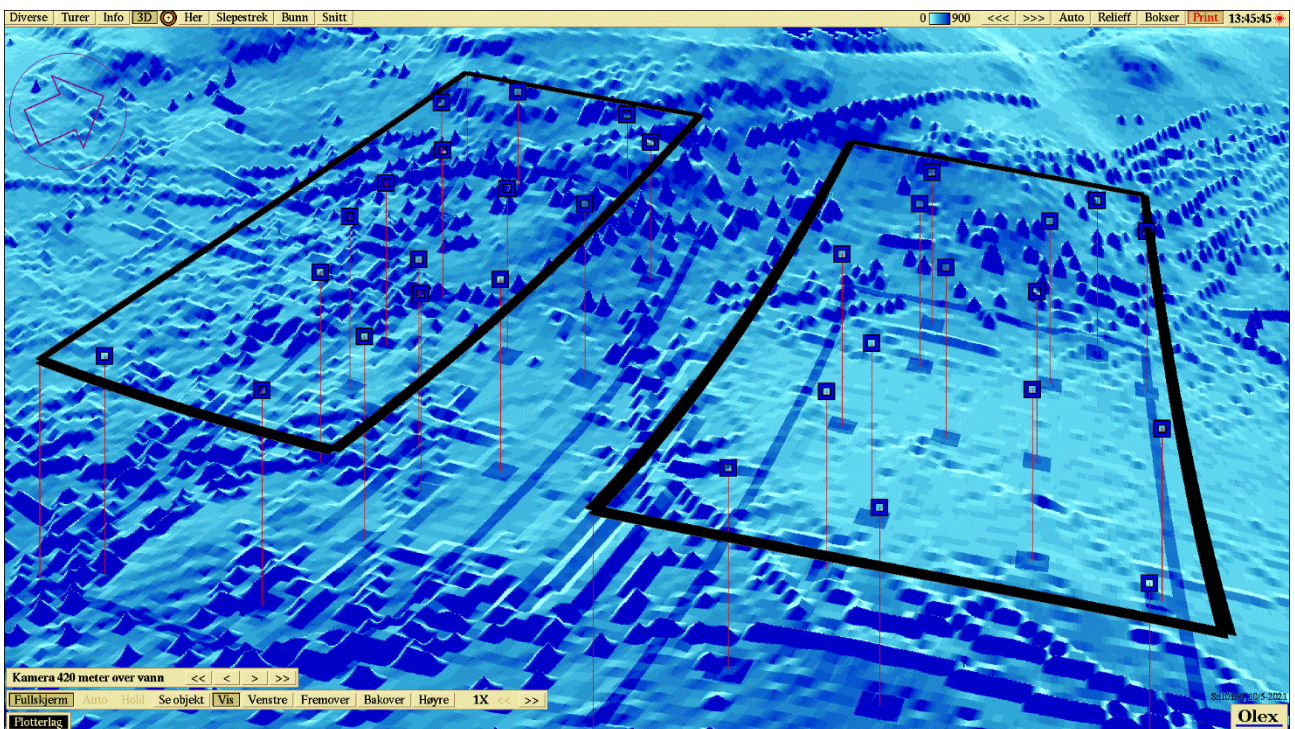
**Figur 5:** Tredimensjonalt perspektivisk bunnkart med anleggsomriss og stasjoner. Kartdatum WGS84. Kilde: Olex.

Resultatene fra årets undersøkelse er oppsummert i B1 og B2 skjema (Tabell 8 og 9), og Figur 3-5 viser stasjonsplassering i anlegget med anleggsramme. Figur 3 viser i tillegg fortøyningslinjer og spredningsstrømmens hovedretning.

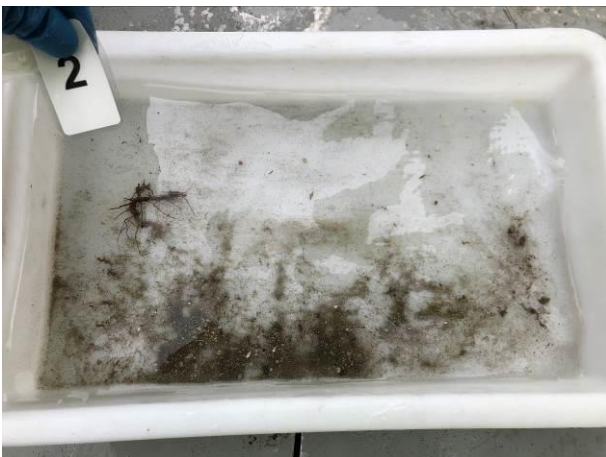
**Figur 7:** Bilde som viser grabbinholdet ved stasjon 2 med fjellbunn. Foto: Aqua Kompetanse AS.

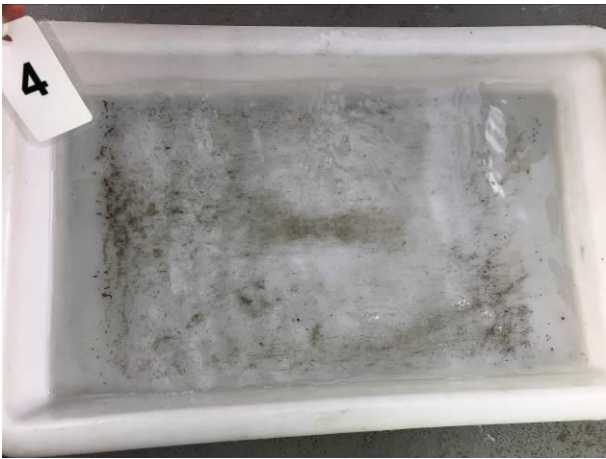
**Figur 9:** *Bilde som viser grabbinholdet ved stasjon 4 med fjellbunn. Foto: Aqua Kompetanse AS.*

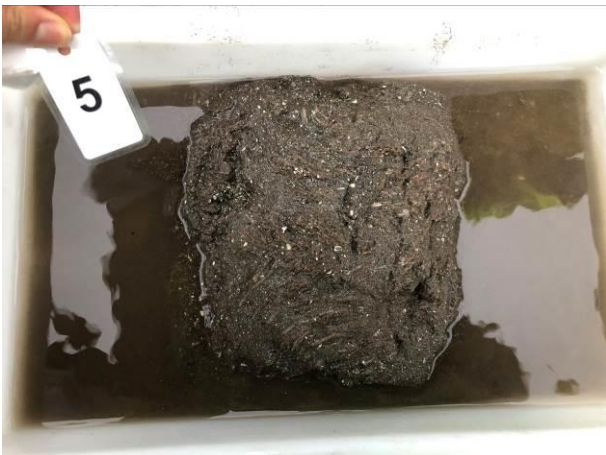
**Figur 10:** *Bilder som viser sedimentet fra stasjon 5 før og etter siling. Sedimentet besto av skjellsand, sand og silt. Foto: Aqua Kompetanse AS.*

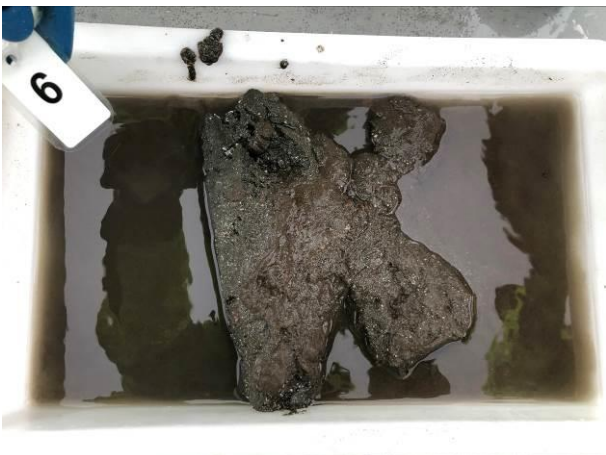
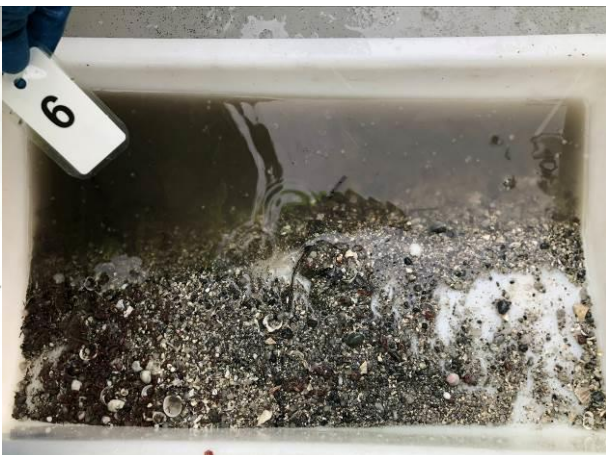
**Figur 11:** *Bilder som viser sedimentet fra stasjon 6 før og etter siling. Sedimentet besto av skjellsand, silt og sand. Foto: Aqua Kompetanse AS.*

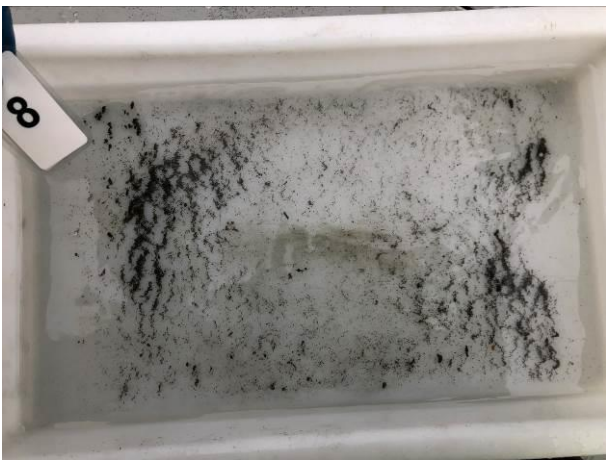
**Figur 13:** Bilde som viser grabbinholdet på stasjon 8 med fjellbunn. Foto: Aqua Kompetanse AS.

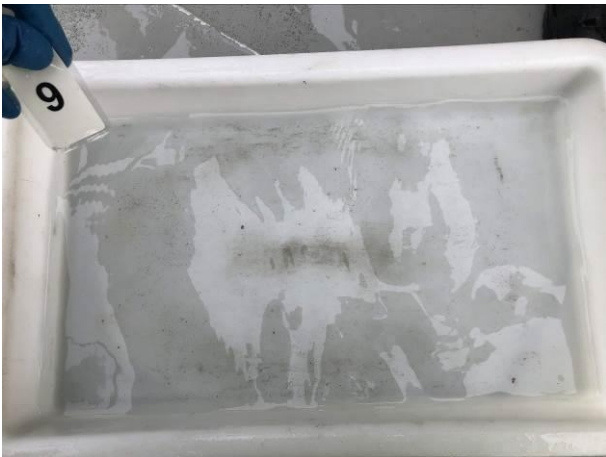
**Figur 14:** Bilde som viser grabbinholdet på stasjon 9 med fjellbunn. Foto: Aqua Kompetanse AS.

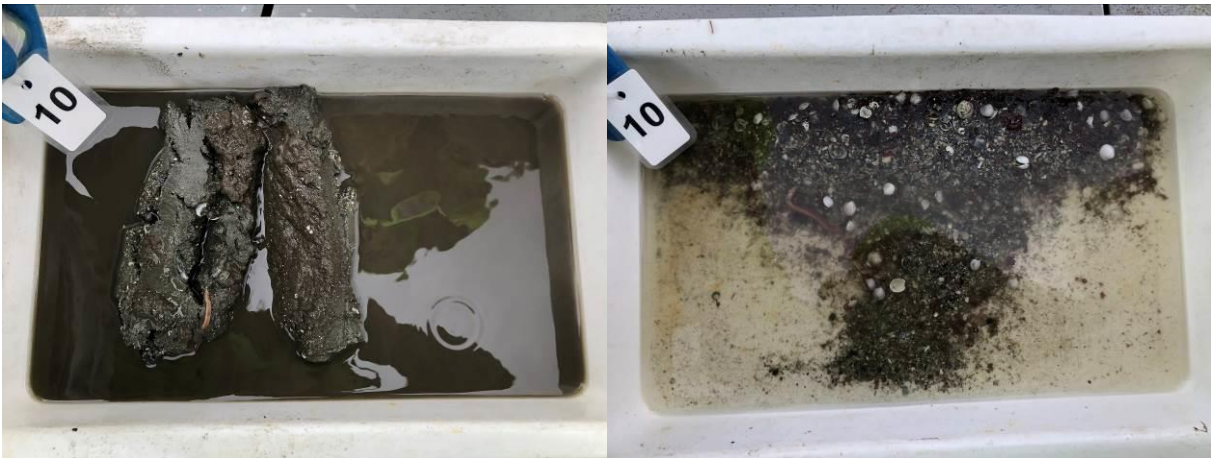
**Figur 15:** Bilder som viser sedimentet fra stasjon 10 før og etter siling. Sedimentet besto av skjellsand, silt og sand. Foto: Aqua Kompetanse AS.

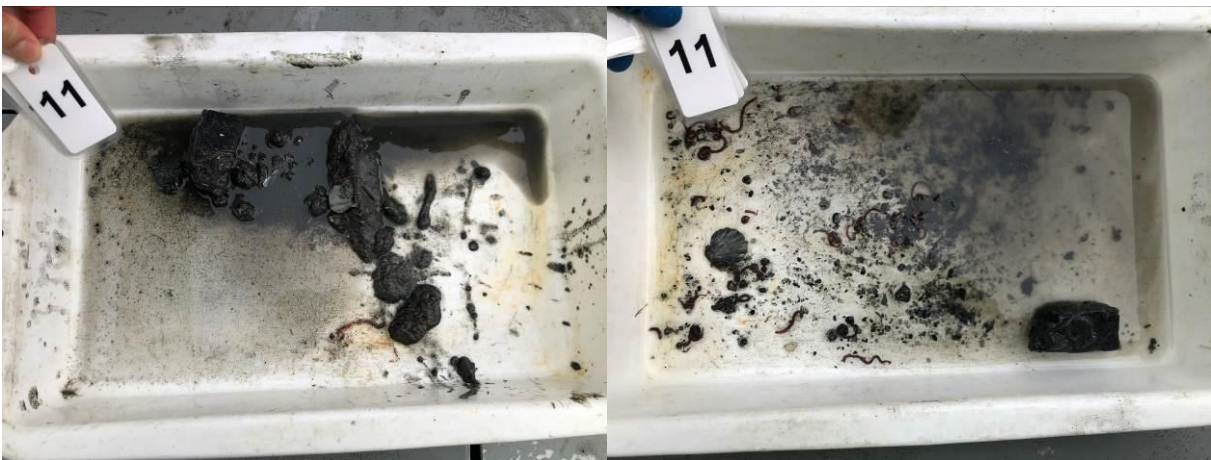
**Figur 16:** Bilder som viser sedimentet fra stasjon 11 før og etter siling. Sedimentet besto av sand, silt og skjellsand. Foto: Aqua Kompetanse AS.

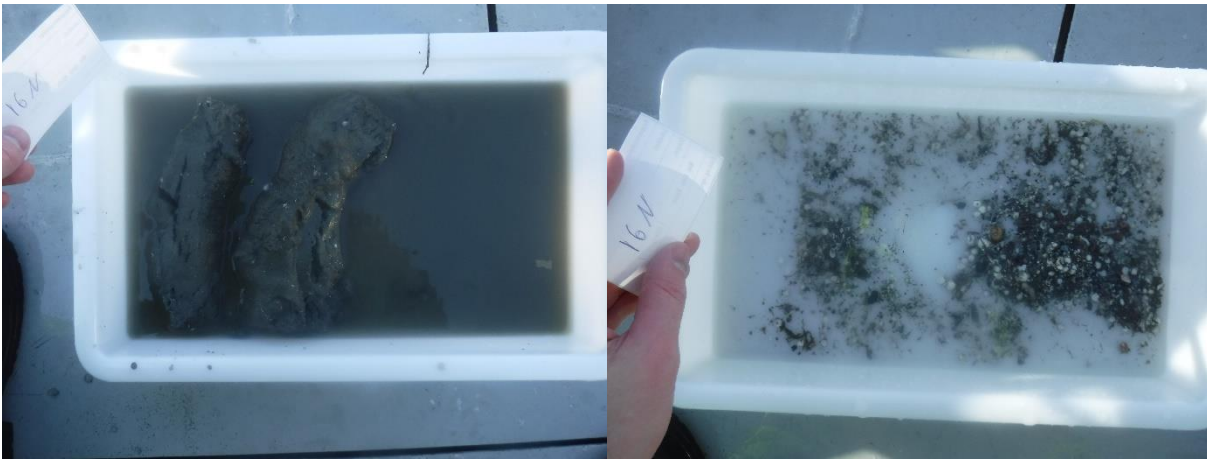
**Figur 21:** Bilder som viser sedimentet fra stasjon 16 før og etter siling. Sedimentet besto av sand, silt og skjellsand. Foto: Aqua Kompetanse AS.

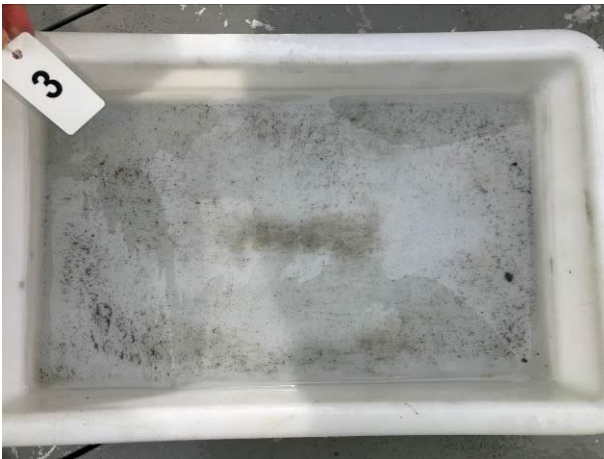
**Figur 24:** *Bilde som viser grabbinholdet fra stasjon 3 med fjellbunn. Foto: Aqua Kompetanse AS.*

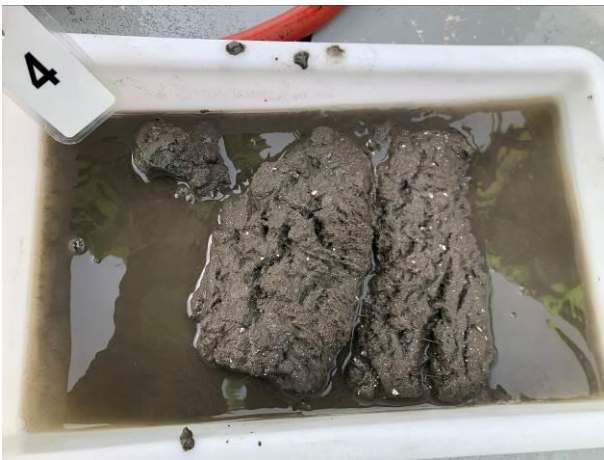
**Figur 25:** *Bilder som viser sedimentet fra stasjon 4 før og etter siling. Sedimentet besto av silt og noe leire, sand og skjellsand. Foto: Aqua Kompetanse AS.*

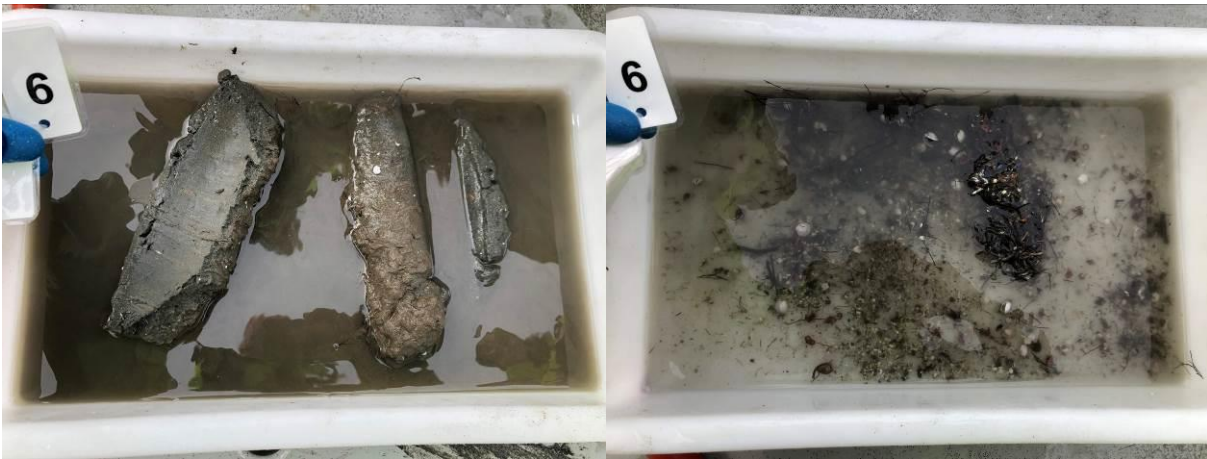
**Figur 27:** Bilder som viser sedimentet fra stasjon 6 før og etter siling. Sedimentet besto av leire og noe sand og skjellsand.  
Foto: Aqua Kompetanse AS.

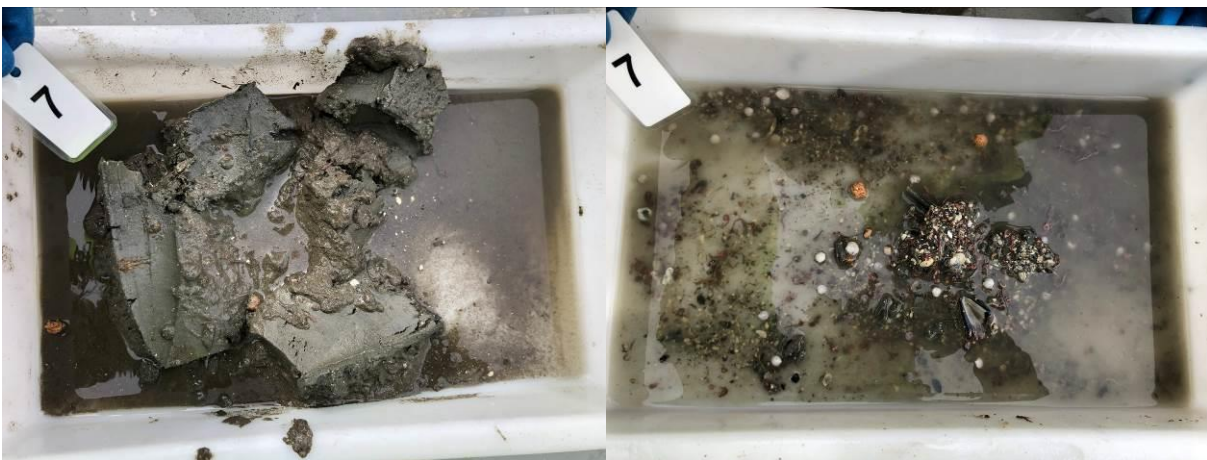
**Figur 28:** Bilder som viser sedimentet fra stasjon 7 før og etter siling. Sedimentet besto av silt og noe sand, leire og skjellsand. Det ble registrert fôrrester i denne prøven. Foto: Aqua Kompetanse AS.

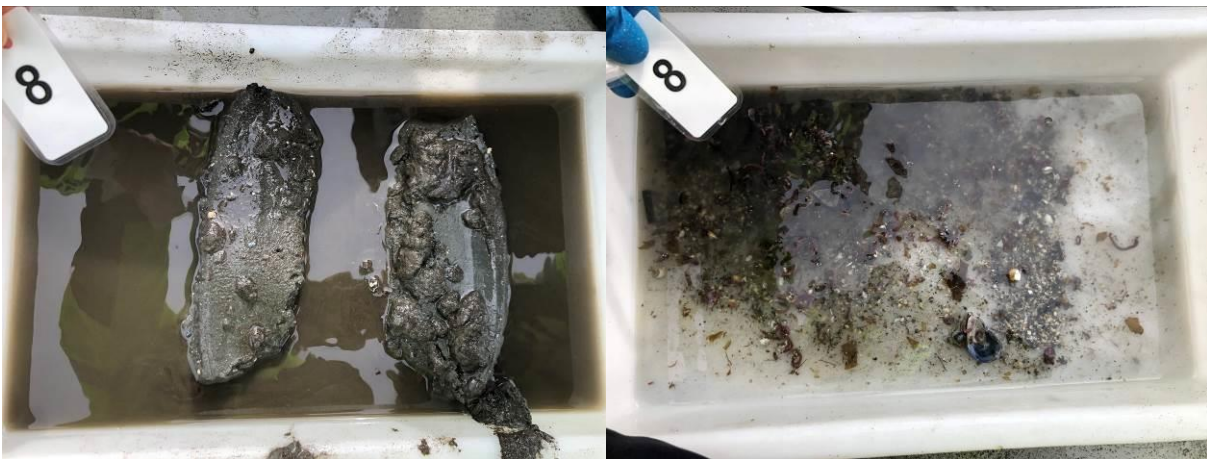
**Figur 29:** Bilder som viser sedimentet fra stasjon 8 før og etter siling. Sedimentet besto av leire og noe silt, sand og skjellsand. Foto: Aqua Kompetanse AS.

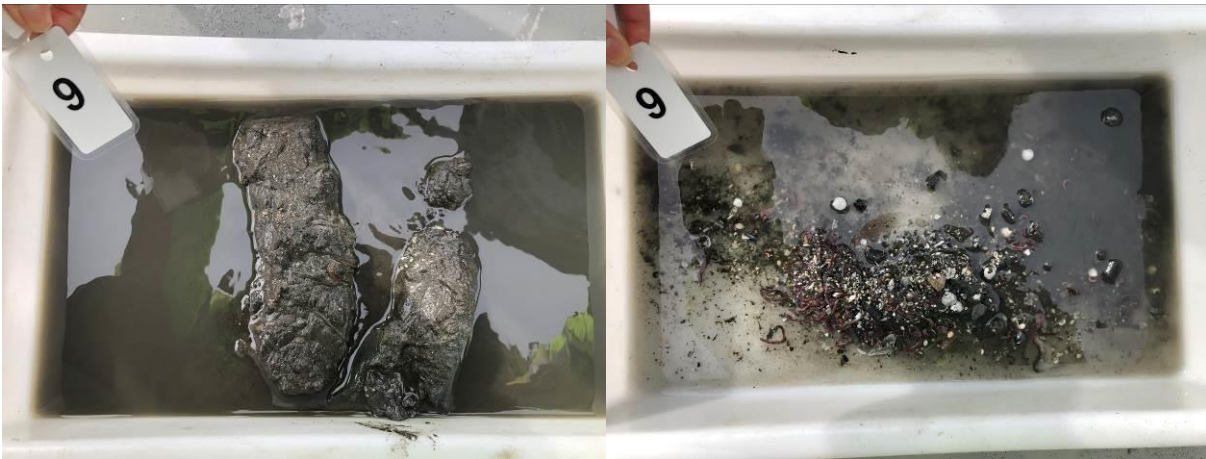
**Figur 30:** Bilder som viser sedimentet fra stasjon 9 før og etter siling. Sedimentet besto av silt, sand og noe leire. Foto: Aqua Kompetanse AS.

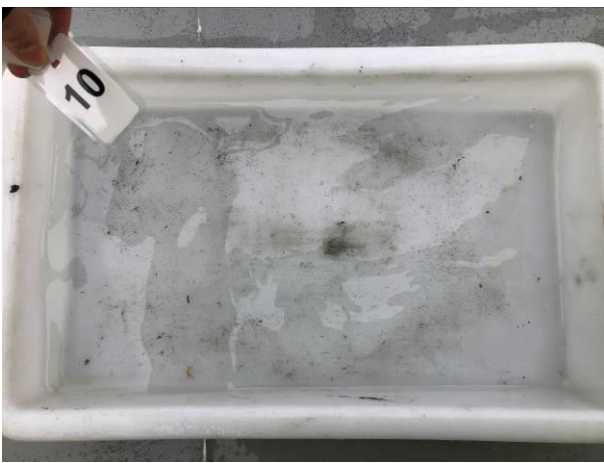
**Figur 31:** Bilde som viser grabbinholdet fra stasjon 10 med fjellbunn. Det ble registrert fekalier i denne prøven Foto: Aqua Kompetanse AS.

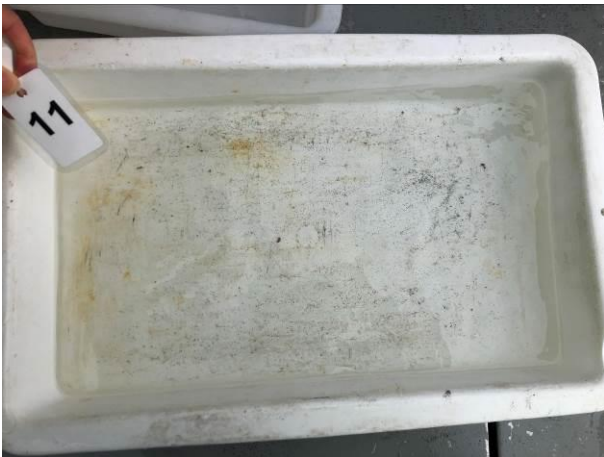
**Figur 32:** Bilde som viser grabbinholdet fra stasjon 11 med fjellbunn. Foto: Aqua Kompetanse AS.

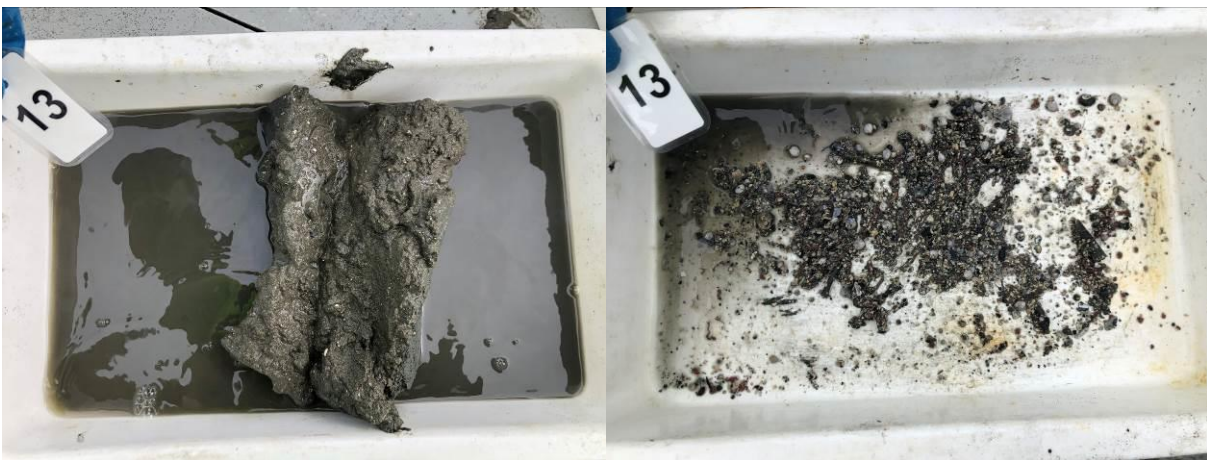
**Figur 34:** Bilder som viser sedimentet fra stasjon 13 før og etter siling. Sedimentet besto av leire og noe silt, sand og skjellsand. Foto: Aqua Kompetanse AS.
