B-undersøkelse ved Lammøya i Dønna kommune, november 2022

MOWI ASA

Etter Norsk Standard NS 9410: 2016

AQUA KOMPETANSE AS

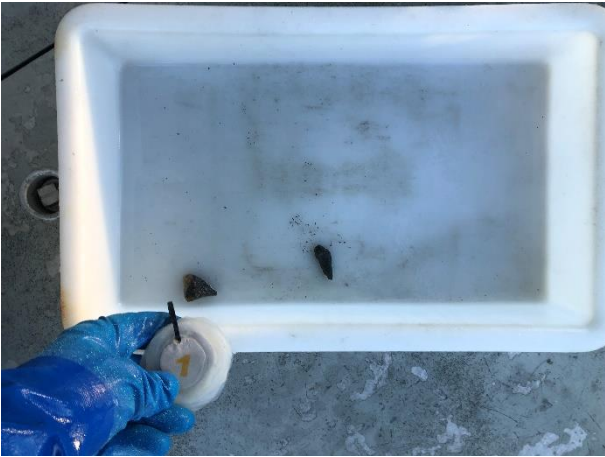
Figur 6: Bildet viser grabbinholdet fra stasjon 1. Det var fjell- og steinbunn ved stasjonen. Foto: Aqua Kompetanse AS.

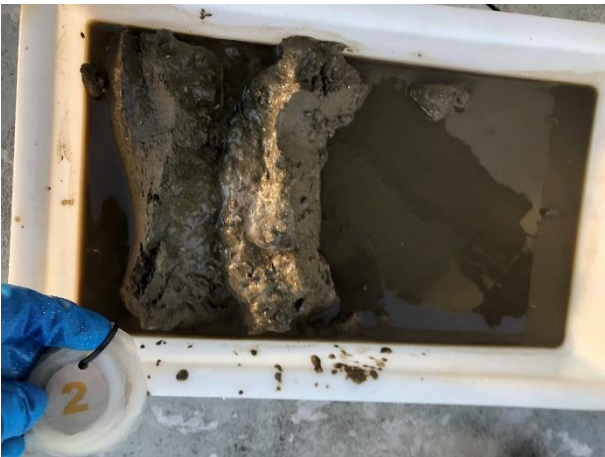
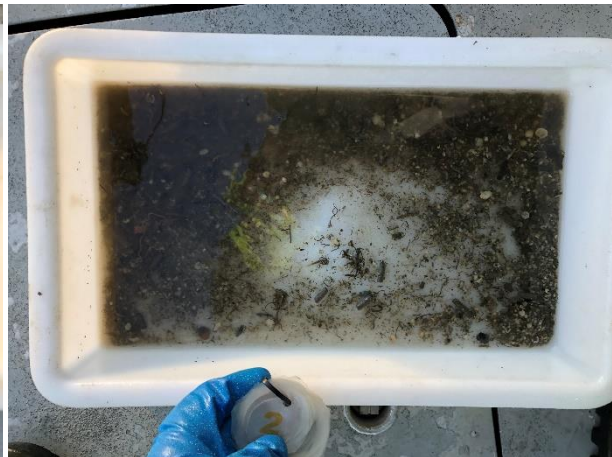
Figur 7: Bilder som viser sedimentet fra stasjon 2 før og etter siling. Sedimentet besto av silt, sand og noe skjellsand. Foto: Aqua Kompetanse AS.

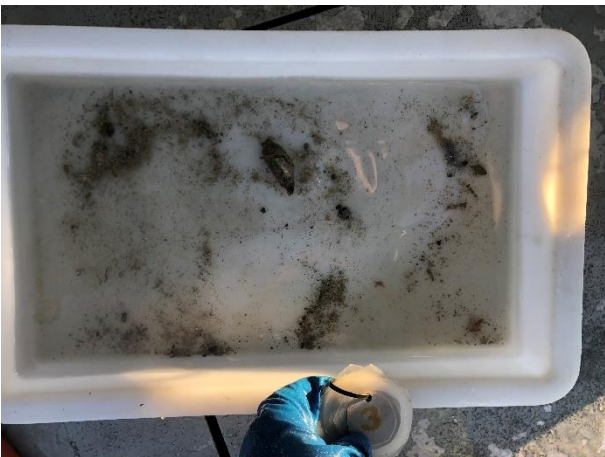
Figur 8: Bildet viser grabbinholdet fra stasjon 3. Det var fjell- og steinbunn ved stasjonen. Foto: Aqua Kompetanse AS.

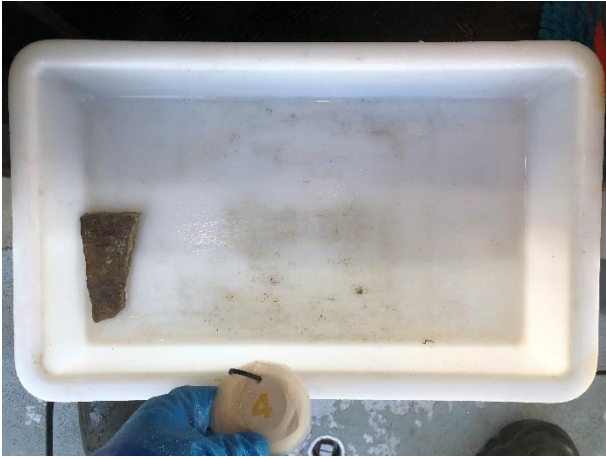
Figur 9 Bildet viser grabbinholdet fra stasjon 4. Det var fjell- og steinbunn ved stasjonen. Foto: Aqua Kompetanse AS.

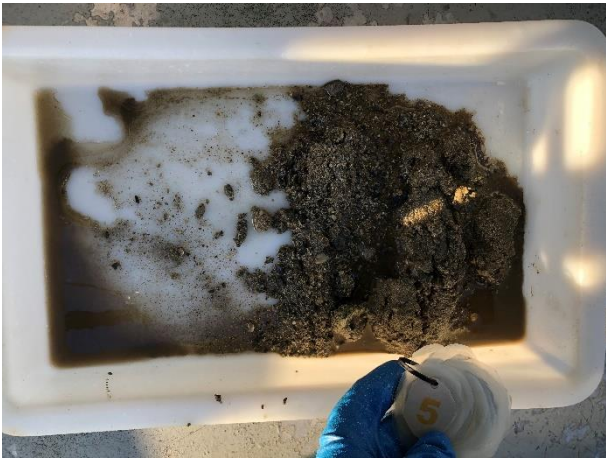
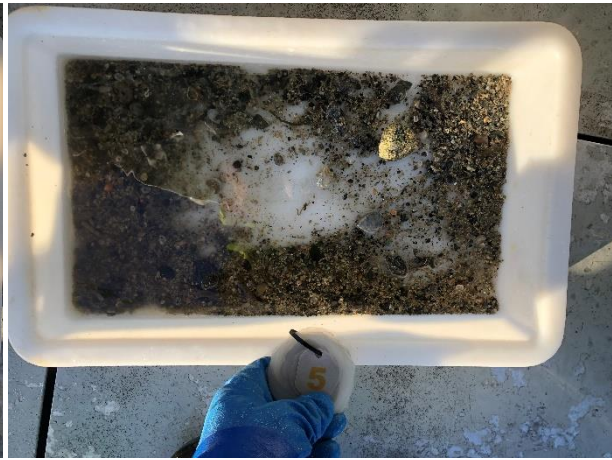
Figur 10: Bilder som viser sedimentet fra stasjon 5 før og etter siling. Sedimentet besto av sand og skjellsand. Foto: Aqua Kompetanse AS.

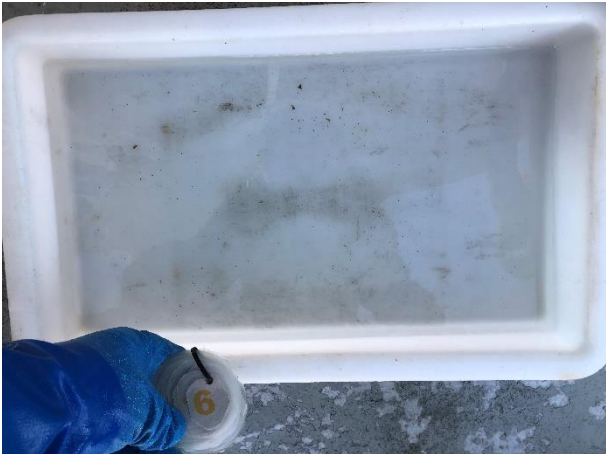
Figur 11: Bildet viser grabbinholdet fra stasjon 6. Det var fjellbunn ved stasjonen. Foto: Aqua Kompetanse AS.

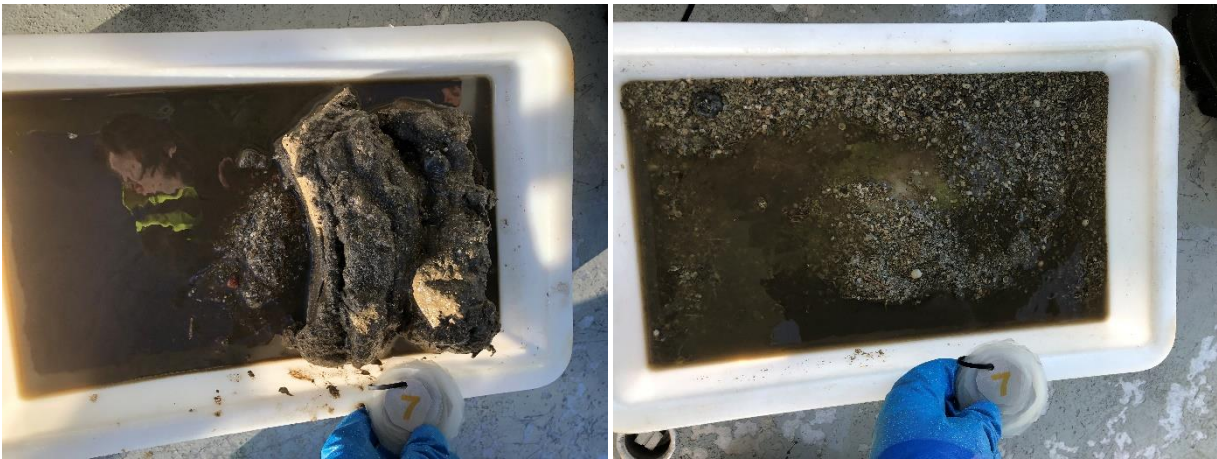
Figur 12: Bilder som viser sedimentet fra stasjon 7 før og etter siling. Sedimentet besto av sand og skjellsand. Foto: Aqua Kompetanse AS.

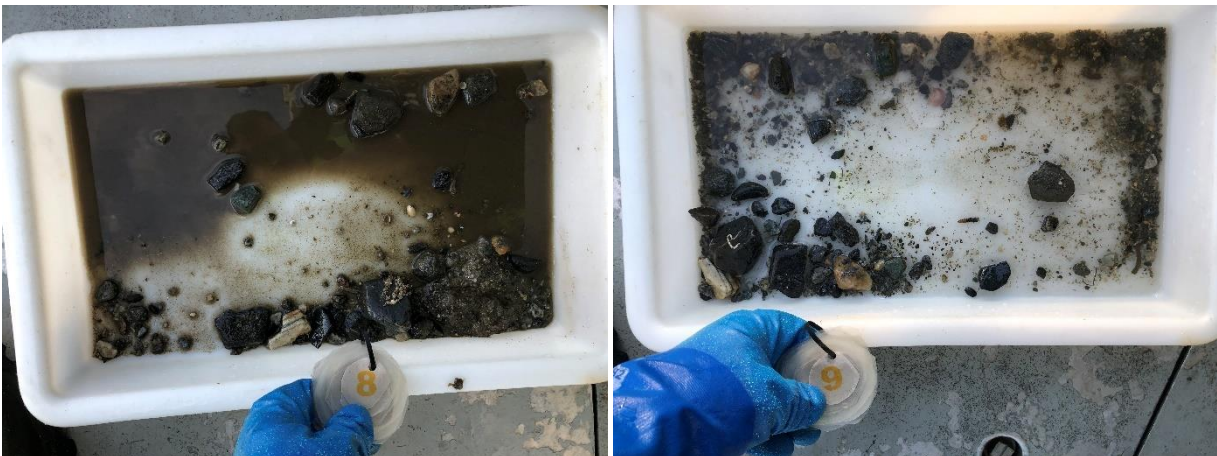
Figur 14: Bilder som viser grabbinnholdet fra stasjon 9 før og etter siling. Sedimentet besto av stein og noe sand på fjellbunn. Bildet til venstre er merket med feil stasjonslapp. Foto: Aqua Kompetanse AS.

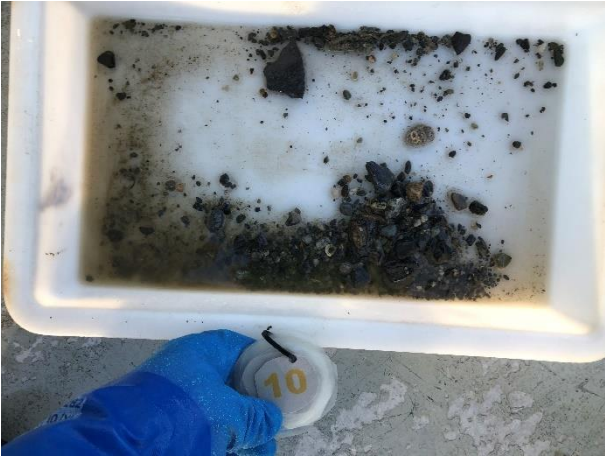
Figur 15: Bildet viser grabbinholdet fra stasjon 10. Sedimentet besto av noe sand på steinbunn. Foto: Aqua Kompetanse AS.
