# B-undersøkelse for lokalitet Bjørnsøya

NS 9410:2016

| <b>Oppdragsgiver</b> | <b>Ecomarin Seafarm AS</b> |

| A. Informasjon oppdragsgiver | | | |
|---|---|---|---|
| Rapport-nummer | 101775-01-000 | Lokalitetens navn | Bjørnsøya |

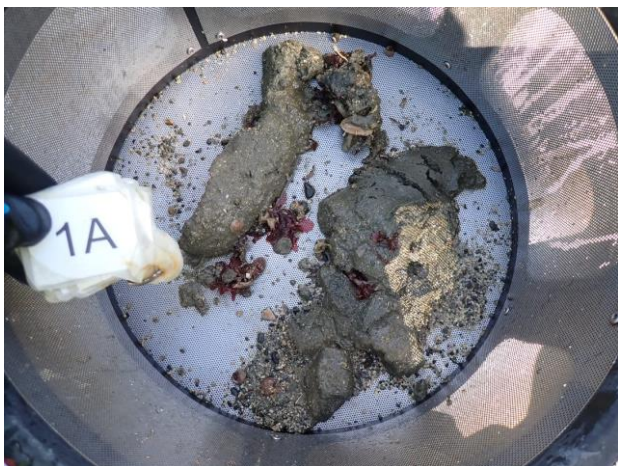
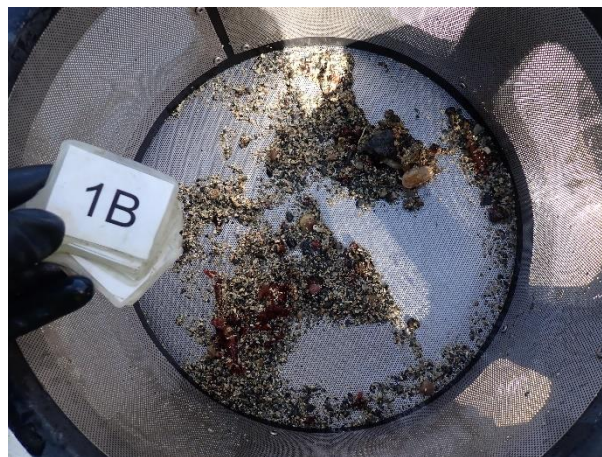
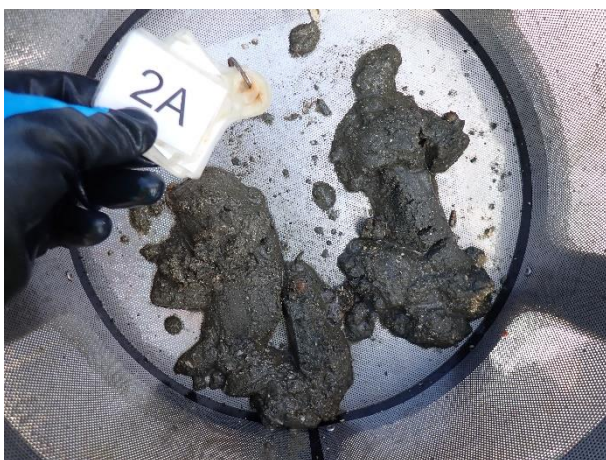
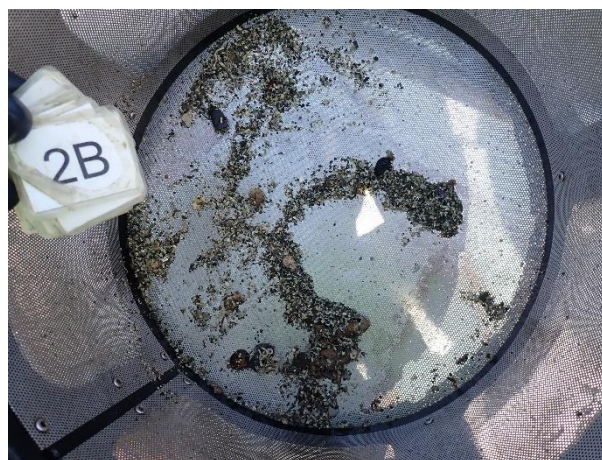
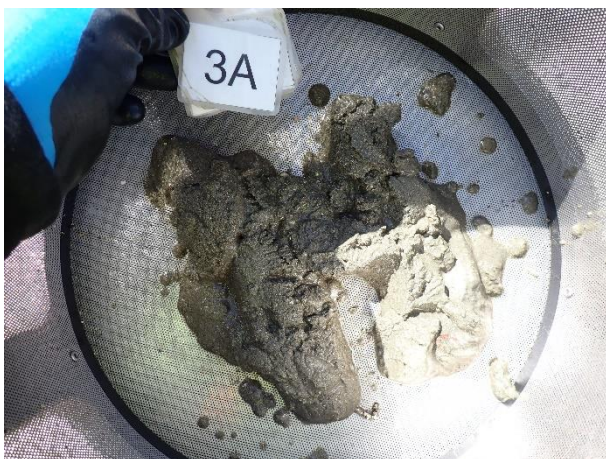
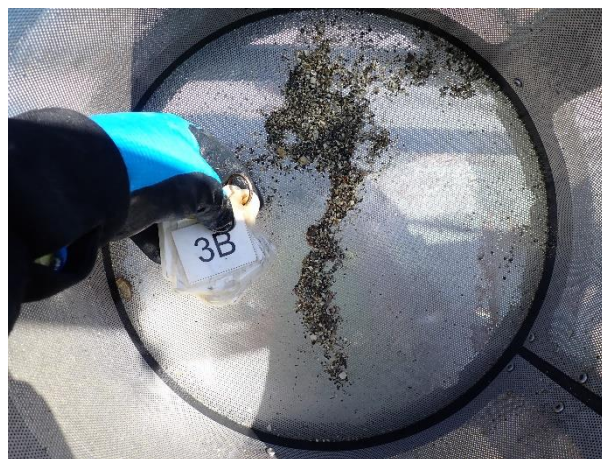
**Vedlegg 2 – Bilder fra prøvestasjoner**

Bilder nedenfor viser sediment (A) og ferdig vasket prøve (B) ved stasjonene.
