Forundersøkelse ved Lammøya i Dønna kommune

MOWI Seawater Norway AS

Etter Norsk Standard NS 9410: 2016

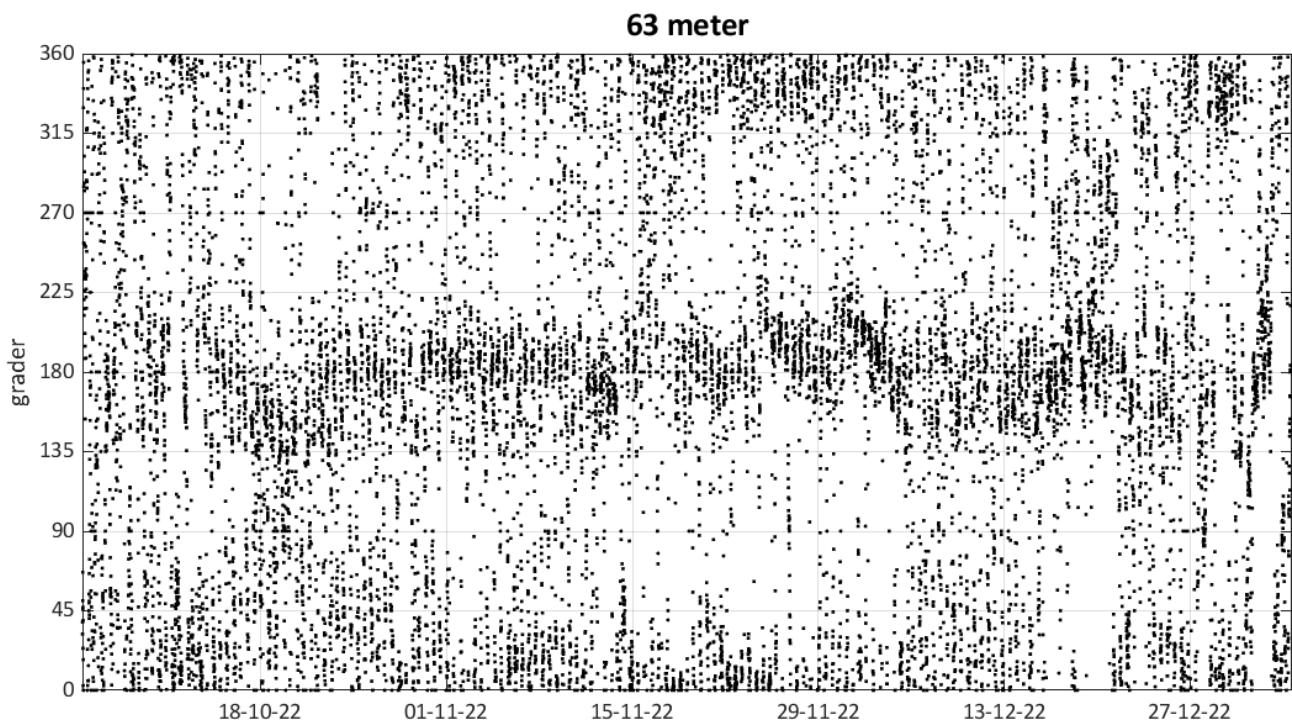
Figur B-7: Vannstrømrretning (°) på 63 meters dyp ved Lammøya i perioden 04.10.2022–03.01.2023. Oppgis som retningen vannstrømmen beveger seg mot.

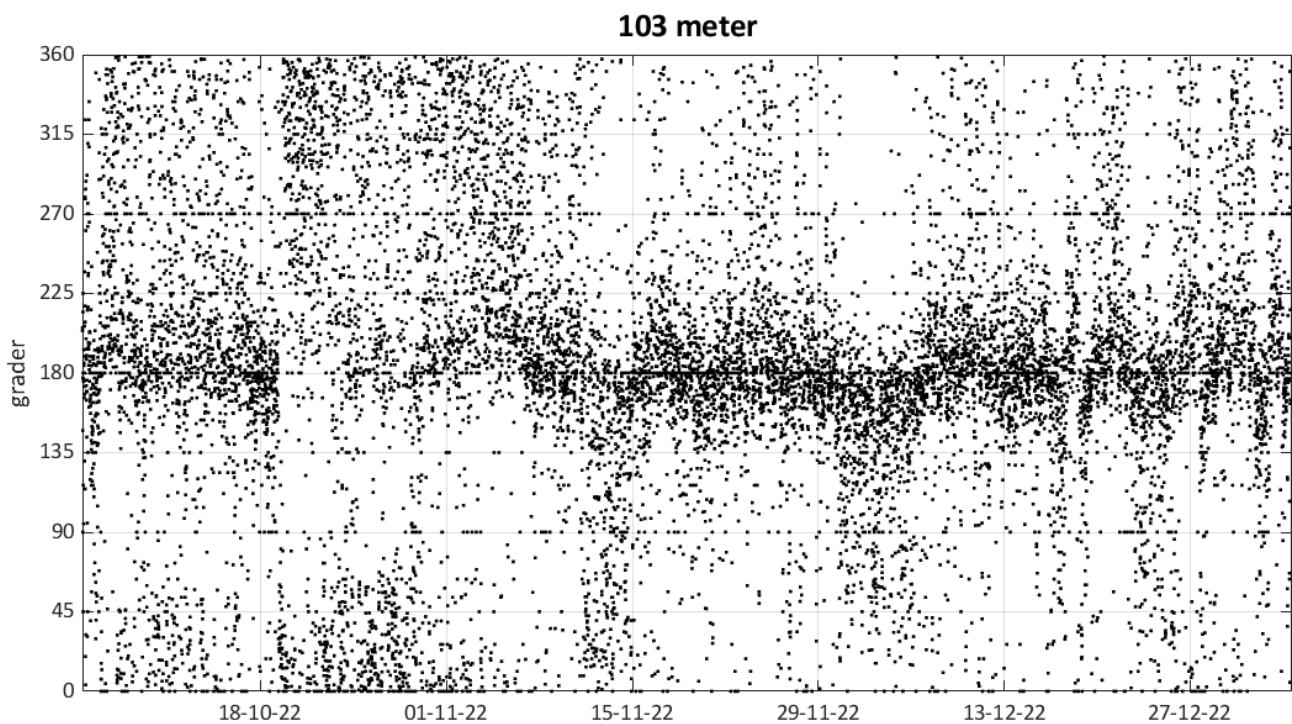
Figur B-8: Vannstrømrretning (°) på 103 meters dyp ved Lammøya i perioden 04.10.2022–03.01.2023. Oppgis som retningen vannstrømmen beveger seg mot.
