**Havbunnskartlegging ved  
Gullneset, Dønna kommune,  
30.11.2022**

**Salmo Innovation AS**

AQUA KOMPETANSE AS

1946-11-22M GULLNESET

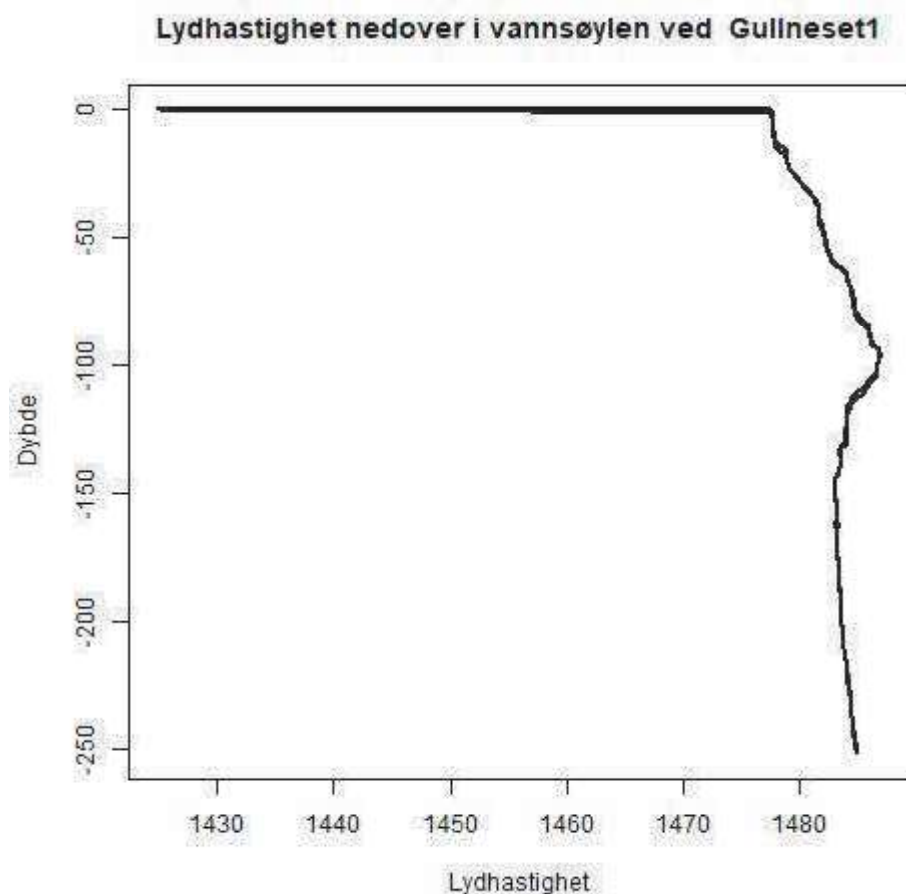
**Figur 3.1:** Lyd hastighetsprofil fra Gullneset tatt 30.11.2022

Den antatte lyd hastigheten WASSP/Olex benytter for å beregne dybder er en annen mulig feilkilde, hvor feil i lyd hastighet ofte vises som konvekse eller konkave strukturer i batymetrien, avhengig av om antatt lyd hastighet er for lav eller for høy. Ved denne kartleggingen ble det benyttet en CTD (konduktivitet, temperatur og dybde) til å ta en profil av lyd hastighet i vannsøylen før opplodningsstart (**Figur 2**), profilen ble deretter konvertert til et format Olex forstår og lastet inn. Ettersom profilen i vannsøylen varierer med tid og geografisk plassering vil lyd hastigheten kunne påvirke resultatene, men trolig ikke i stor grad for dette datasettet. Opplodningsforholdene var tilfredsstillende.
